KEK-PS における温湿度環境の現状報告

REPORT OF TEMPERATURE AND HUMIDITY AT KEK-PS PART OF IPNS

田中伸晃^{#, A)}
Nobuaki Tanaka^{#, A)}
A) KEK IPNS

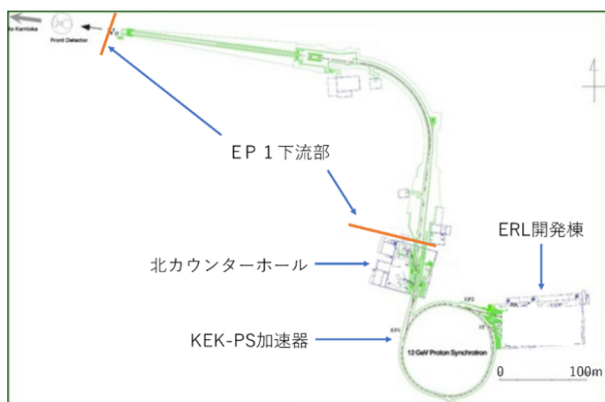
KEK-PS 施設のうち、KEK 素粒子原子核研究所が管轄する範囲は概要、以下の施設である (Figure 1 参照)。

Figure 1: Layout of KEK-PS (part of IPNS).

Figure 1、Figure 2 参考文献[1]より引用。

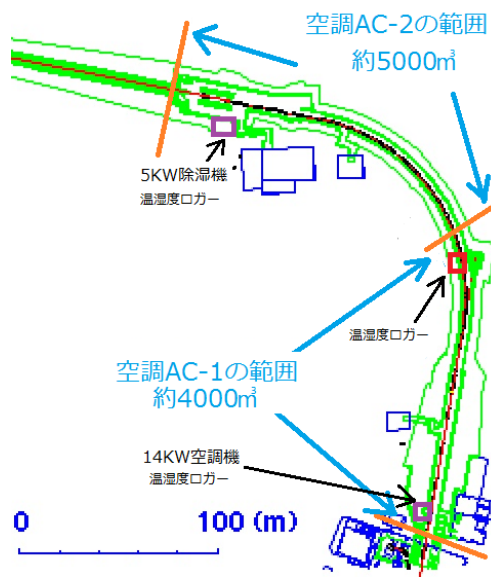
EP1 下流部の全体を Figure 2 に示す。

Figure 2: Layout of downstream of EP1 line.

温湿度観測用にデータロガーを上流部、中間部、下流部の 3 か所に配置し、データ収集を開始した

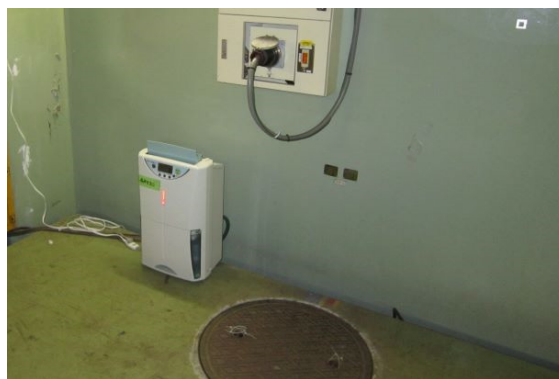
2017年7月、上流に除湿能力16L/dayの小型除湿機を設置した(Figure 3 参照)。

Figure 3: Dehumidifier (16L/day).

以上から、現状の上流配置の除湿機(16L/day)、下流配置の除湿機(80L/day)を夏季に運転することで、施設維持に十分な温湿度環境を保てると考える。
