## ニュースバル放射光施設の現状

### PRESENT STATUS OF THE NewSUBARU SYNCHROTRON LIGHT FACILITY

The NewSUBARU synchrotron light facility consists of an electron linear accelerator, an electron storage ring and nine soft X-ray beamlines. This facility is located in the SPring-8 site and has been operated by LASTI, University of Hyogo since 1998. From March 2021, a 1.0 GeV electron beam has been supplied from a newly constructed linear accelerator. The cumulative beam current for top-up operation at 1.0 GeV increased to 350 mA. The stored electron energy can be accelerated or decelerated between 0.5 and 1.5 GeV.

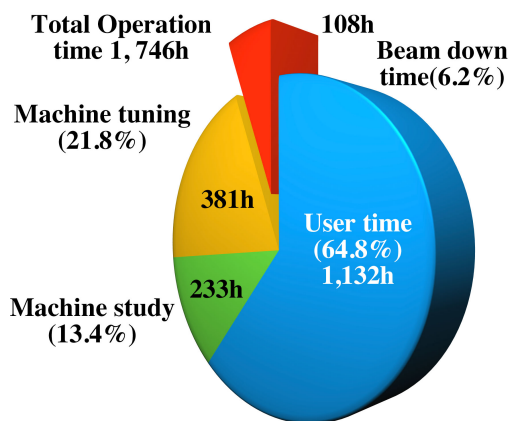
Figure 4: Operating time breakdown of NewSUBARU storage ring in FY2023.

ニュースバル放射光施設の2023年度の年間運転時間の内訳を Fig. 4 に示す。2023年度の総運転時間は1,746時間であった。2023年度は電気代高騰により年間運転時間の大幅な削減が危惧されたが、下記の対処でユーザー利用時間は前年度比の6%の減少に抑えられている。

ニュースバルは基本的に毎朝、装置の立ち上げ、ビーム電流の積み上げ、および必要に応じて1.5 GeV加速を行っており、運転開始からユーザー利用開始まで0.5~1時間ほどを加速器調整に費やしている。年間運転時間の内訳にもある「Machine tuning」には、この合算時間も含まれている。2023年度の運転サイクルは第7サイクルまでであり、各サイクルの最初の数日に実施される加速器調整日では、ビーム入射、エネルギー加速など安定なユーザー運転実現のために必要な調整が行われる。2023年度の調整時間は計310.9時間であった。2023年度のビームダウンタイムは例年より多く、108時間であった。このビームダウンタイムは全運転時間には含めていない。

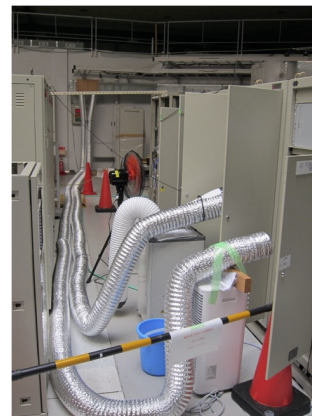
2023年4月19日~5月25日の間に、リングの偏向電磁石電源の出力電流の発振によるビームアポートが8回発生している。ビームが無い時も含めると、電源の発振自身は12回起きている。電源盤内の回路の高温異常を疑い、電源盤扉を開放しスポットクーラーで冷やすなどの対策を行なった (Fig. 5)。5月25日以降は発生しておらず、10月以降はスポットクーラー冷却も止めたが発振は起きていない。原因は不明である。

Figure 5: Cooling the bending magnet power supply with spot coolers.

2025年の夏に偏向電磁石電源の更新予定になっている。

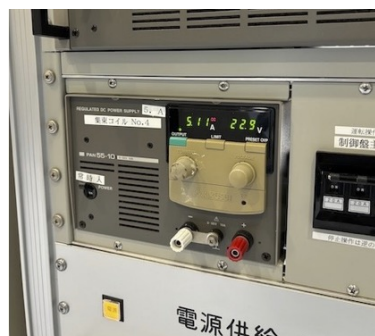
2023年6月7日~6月9日の間に、リングのRFの4台の集束コイル電源の1台が異常不足電流のアラームを出してLV OFFになり、ビームアポートすることが3回発生した (Fig. 6)。

電源の経年劣化で電流出力が下がったと考えられていた。設定出力を少し上げることでアラームは発生しなくなった。その後、電流値を監視していると、毎朝の立ち上げ時の電流値が日によってバラツキが出ており、電流値が低くならないように常に監視する状態になっていた。しかし、後述する(6)のトラブルで他の集束コイル電源を交換すると、この毎朝の電流値のバラツキは無くなったことから、(6)のトラブルの集束コイル電源によるノイズ等の影響ではなかったかと考えられている。

Figure 6: Focusing coil power supply.

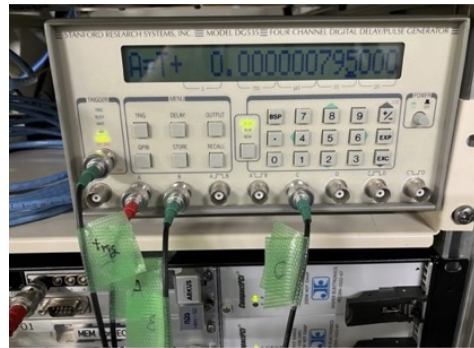
2023年12月20日に電荷積算が朝から集計されていないことに気づき、調査すると、前日の19日の午後から停止していた。19日は1.5 GeV 運転で午後に入射がないため気付くことが出来なかった。この時点で、安全管理室より入射停止要請があり、ビーム入射を停止している。現場を確認すると、電荷積算計のトリガの

ディレイを制御している DG535 で外部クロックエラーの表示が出ていた (Fig. 9)。DG535 を予備品と交換して復旧して、安全管理室の許可を得てビーム入射を再開している。

Figure 9: The malfunctioning DG535.

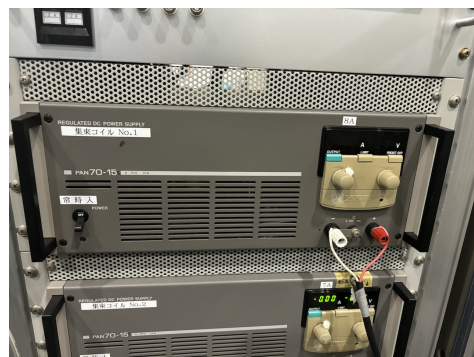
2024年1月22日、ビーム調整の時にリングの RF が突然 LV OFF になり、集束電源のアラームが発報していた。アラームリセット後、LV ON して集束コイル電源も立ち上がったが、HV ON すると、再度、LV OFF になった。調査すると、集束コイル電源が HV ON 時に落ちていることが判明した。集束コイル電源は LV ON に関係しているが、HV ON には関係しておらず、HV ON 時のノイズを集束コイル電源のセンサが誤検知して落ちていると推測された (Fig. 10)。

Figure 10: Focusing coil power supply.

集束コイル電源は既製品の電源の改造品であり、すぐに入手できない電源であったが、あいちシンクロトロン光センターに同型の電源の予備があることが判明し、借用して設置して、2月1日に復旧した。利用運転は6日間停止した。

故障した電源は古すぎて修理が出来ず、新しく発注した電源は6月に届き、交換している。

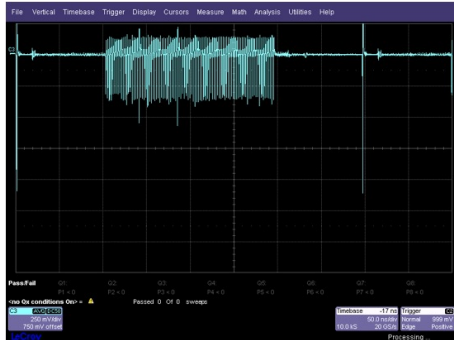
これまで光源開発用ビームライン BL01 のために single バンチのみでの加速器運転を行っており、その運転時は他のビームラインはビーム電流値が低いために利用することが出来ていなかった。single + 97 バンチのフィリングで、350 mA TopUp 運転が可能であることが確認出来たために、BL01 と他のビームラインが共存して利用することが可能となっている (Fig. 11)。

Figure 11: Single + 97 bunches filling pattern.
